(別紙) 音声コーデック不具合の技術的補足

LR 反転不具合発生の原因について

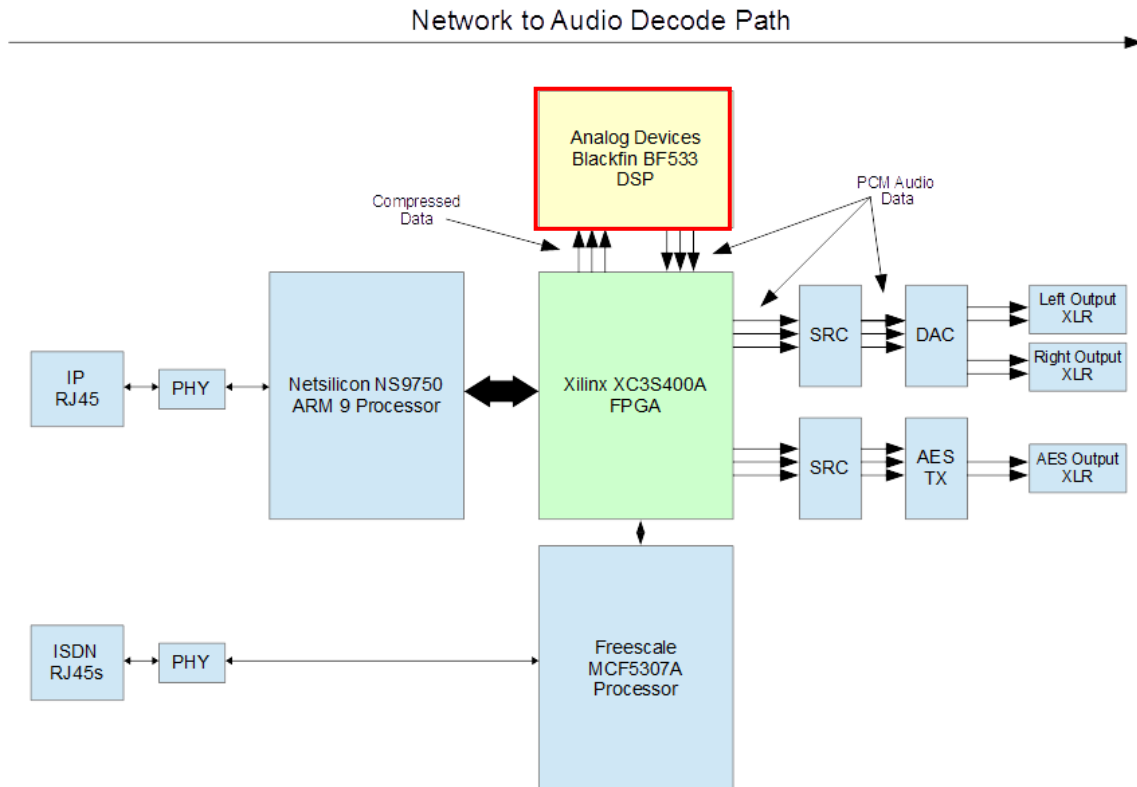
LR 反転を引き起こしている箇所は、コーデックのデコード用に使用している DSP デバイスであると確認できました。下記の Equinox ブロックダイアグラム (図 1) の中の赤枠部分が不具合を起こす DSP となります。

この DSP デバイスは Analog Devices 社製のマイクロチップで、今回の不具合に対するレポートと対策方法が公開されております。

Analog Devices 社が公開している対策方法を DSP のプログラムに組み込みました。

具体的な対策は「ビット・クロックのスルーレートを大きくする。クロックの立ち上がり立ち下がり時間を短くして、ノイズに対する感度を小さくする」という内容です。

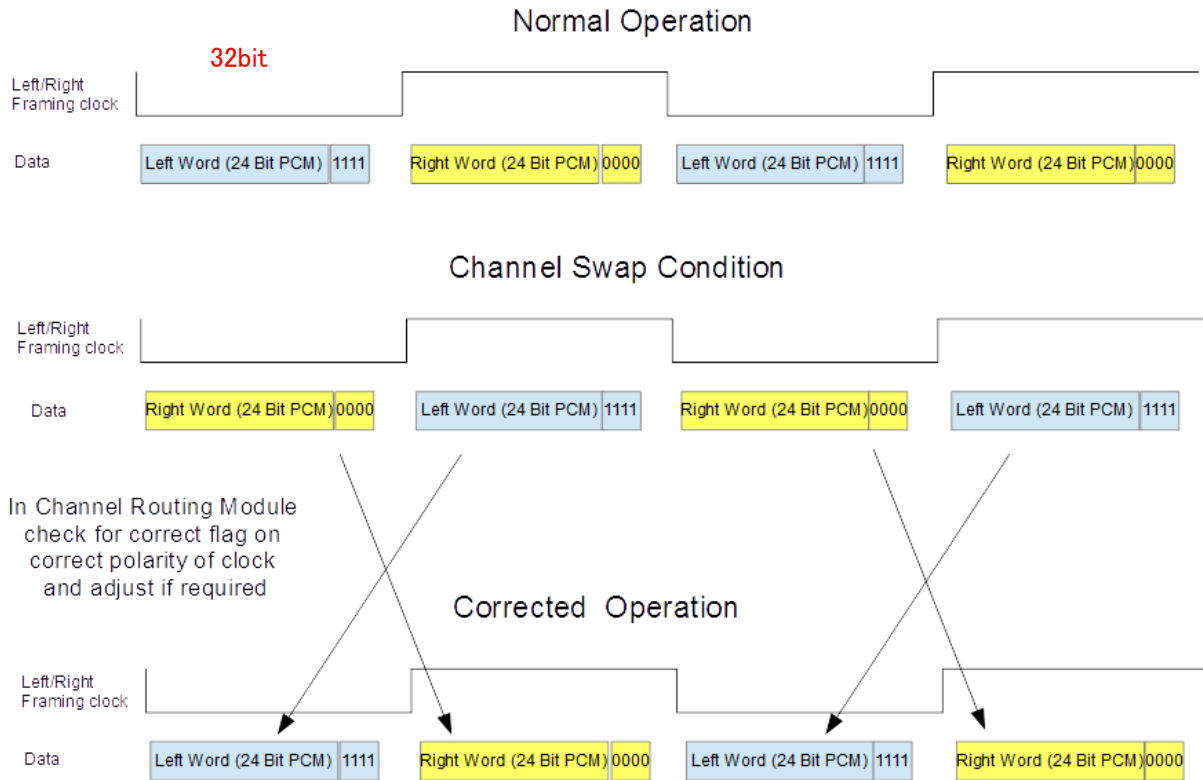
フラグについては Lch/Rch フラグ (図 2) で説明されております。

①の根本的対策に加えて万全を期すため、Lch/Rch を検出するチャンネルフラグビットを PCM データに付加するという対策を講じました。

DSP デバイスで圧縮データをデコードする際に Lch と Rch を識別するためのフラグビットを付加します。DSP デバイスの後段にある FPGA は、Lch と Rch が正しくルーティングできているかのチェック・修正機能が付加されました。

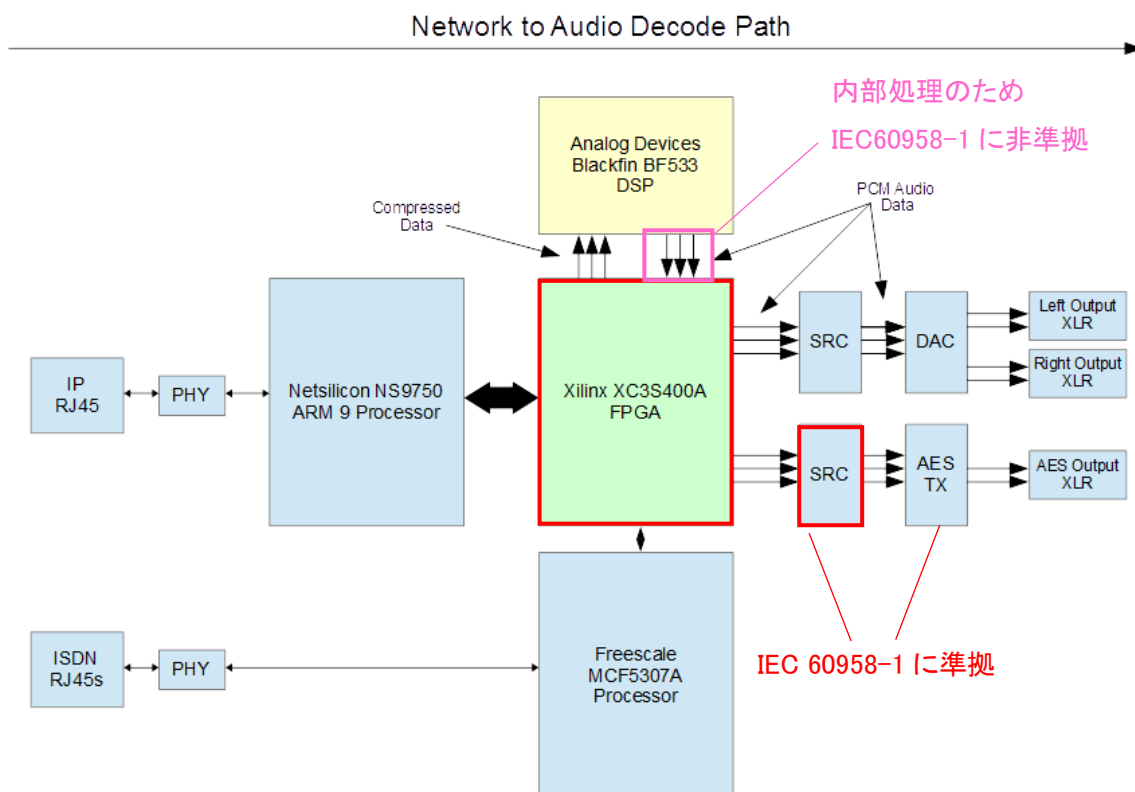
コーデック内部 PCM 使用箇所 (図 3)

DSP→FPGA 間の PCM データは内部処理のため 32bit のクロック中の 24bit のみを音声データとして伝送が行われているので、「1111」「0000」といったチャンネルフラグを付加することが可能です。
